Reduktion des Feststoffeintrages durch Niederschlagswassereinleitungen Phase 1

Anhänge A1 – A5 zum Projektbericht

Oktober 2013

Anhang A1 Einzelfallbetrachtung

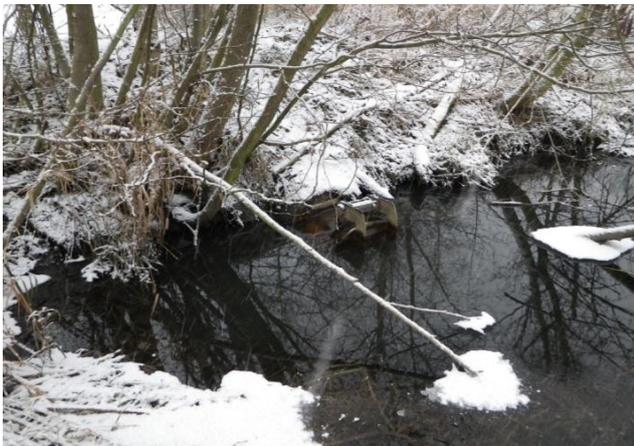
Bild *06_RKBmD_Ab*

Drosselklappe am Ablauf des RKBs

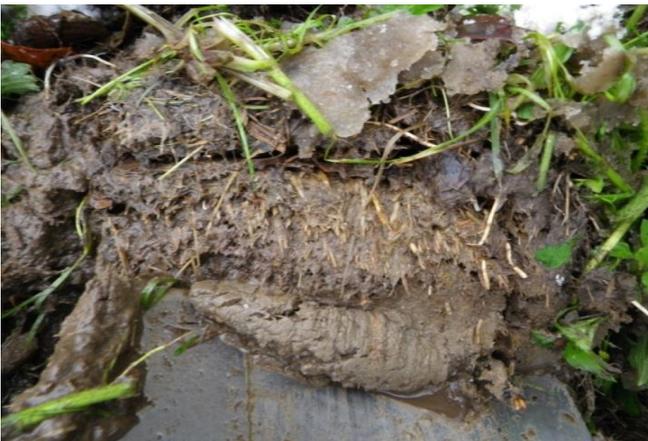
Bild 07_RKBmD_Sed_RRB

Das Sediment war sehr durchnässt, Wasser füllte Aushubloch sofort
Eine eindeutige Sedimentablagerungsschicht ist nicht ersichtlich.

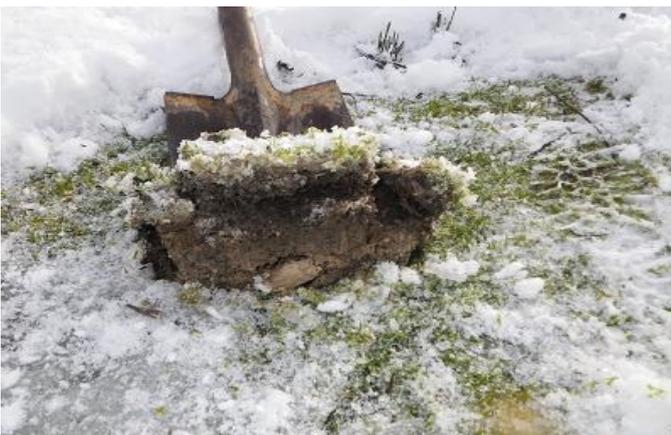
Bild 11_RKBmD_Sed_RRB
Keine Sedimentauflage in
RRB erkennbar

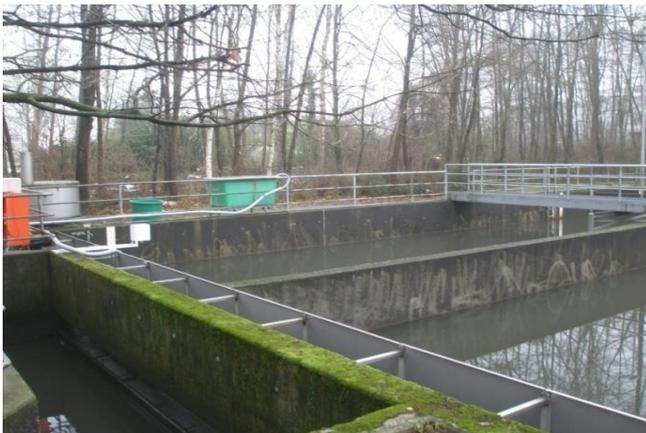
Das RRB befindet sich in dieser Ansicht links vom Becken

unten links im Bild ist der ursprüngliche Auslaufschlitz im Beton zu erkennen

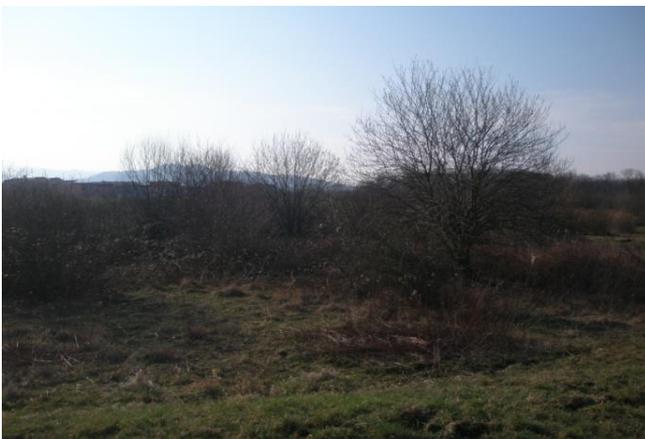
Bild 18_RKBmD_RBF
Verwachsener Retentionsbodenfilter
als Folgebauwerk des RKB
