Reduktion des Feststoffeintrages durch Niederschlagswassereinleitungen Phase 1

Anhänge A1 – A5 zum Projektbericht

Oktober 2013

Anhang A1 Einzelfallbetrachtung

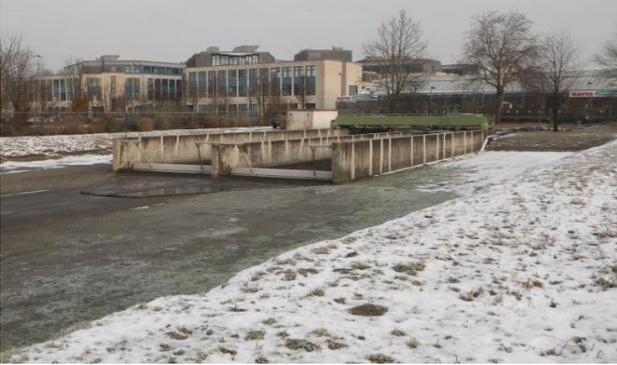
Bild 01_RKBoD_ges

Gesamtansicht RKB; integriert in RRB;
Klärüberlauf und schwimmende Tauchwand

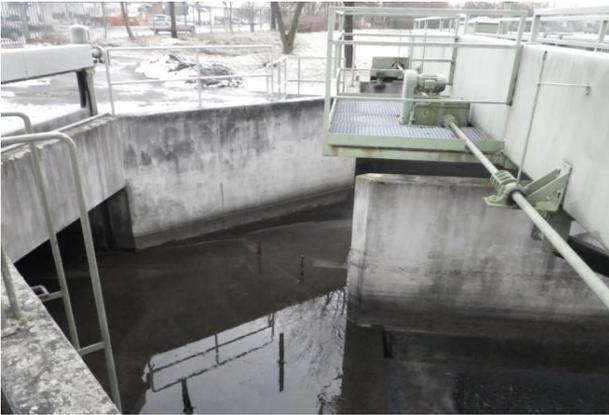
Bild 01_RKBoD_Zu

Zulauf aus Einzugsgebiet (links)
Zulauf als Kastenprofil ausgebildet
Trenn-/Leitwand (Mitte) für Zufluss zu
Sedimentationskammern
Räumerbrücke (rechts)

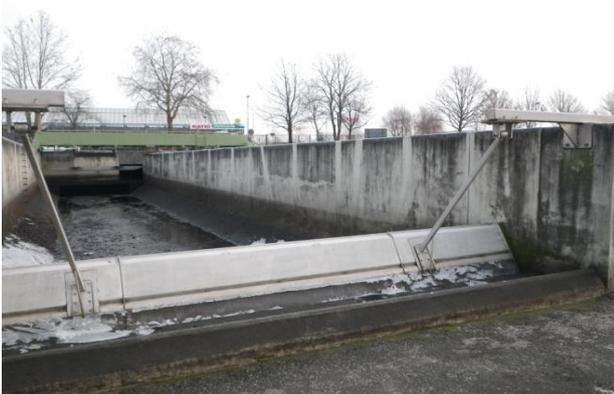
Bild 01_RKBoD_Ab

Klärüberlauf (vorne) mit schwimmender
Tauchwand mit Blick in die rechte
Sedimentationskammer

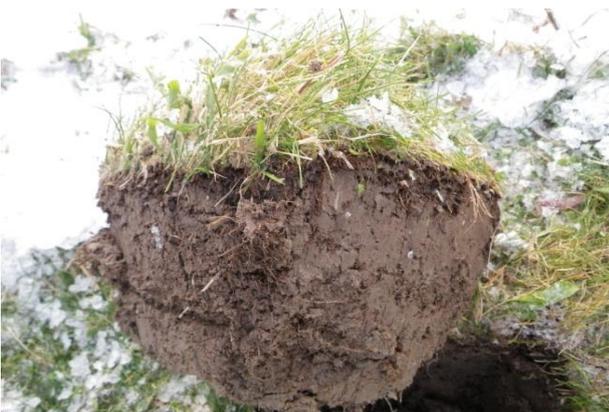
Bild 01_RKBoD_Sed_RRB

In der oberen Bodenschicht des 2. RRB
mit Lehmabdeckung ist kein abgelagertes
Sediment zu erkennen.

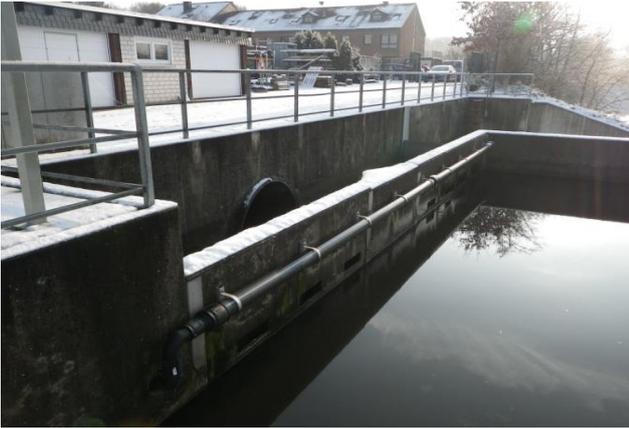
Bild 02_RKBmD_Zu

Blick auf das Zuleitungsrohr (hinter der geschlitzten Betonwand) und auf die Druckleitung, die nach Ereignisende den Inhalt des Zulaufkanals in das Becken entleert

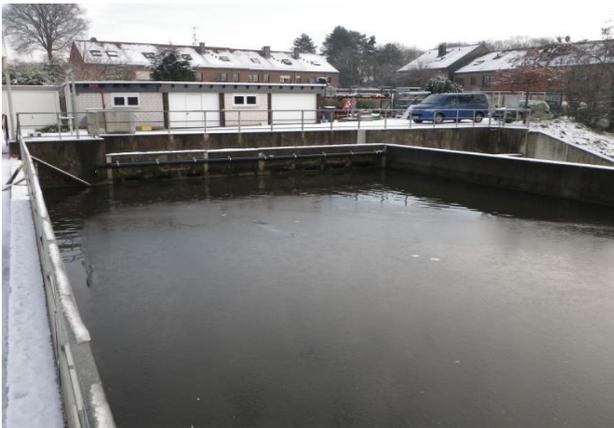
Bild 02_RKBmD_Zu_ges

Blick auf den Zulaufbereich des RKB

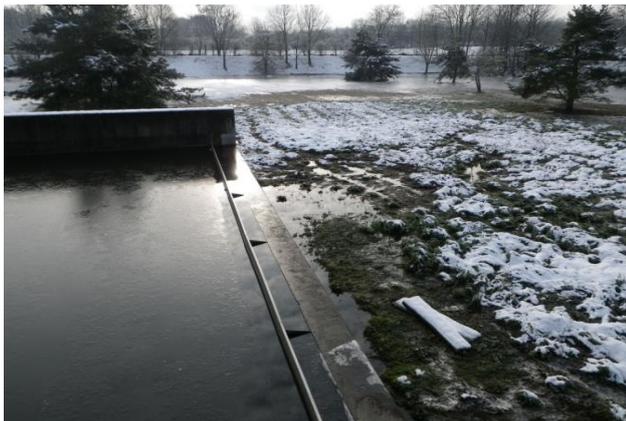
Bild 02_RKBmD_Ab

Ablauf des RKB und Blick auf das nachgeschaltete Versickerungsbecken

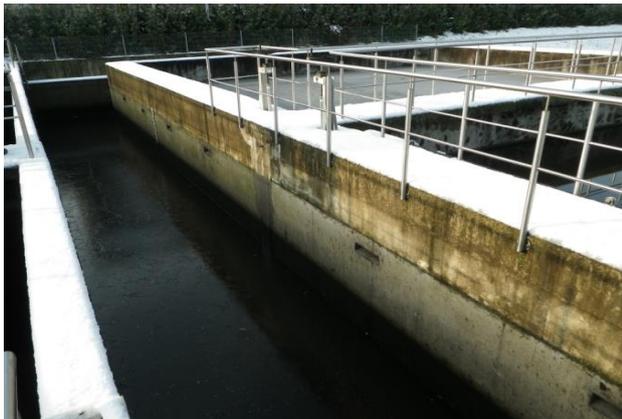
Bild 03_RKBmD_Zu

Blick auf die Verteilerrinne und die Zulaufschlitze der beiden Beckenkammern

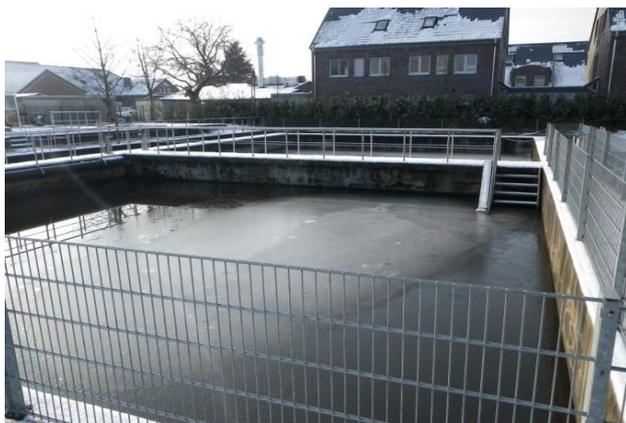
Bild 03_RKBmD_Becken_rechts

Im Vordergrund sieht man die rechte Beckenkammer. Gut erkennbar ist links im Bild die Druckleitung über die der Zulaufkanal nach Ereignisende in die rechte Beckenkammer entleert wird.

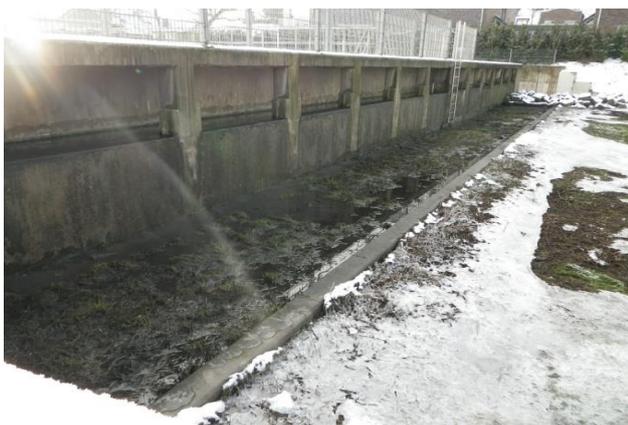
Bild 03_RKBmD_Ab

Blick vom Regenrückhaltebecken (mit Versickerungsfunktion) auf den Klärüberlauf. Der KÜ ist als Betonschwelle ausgeführt.

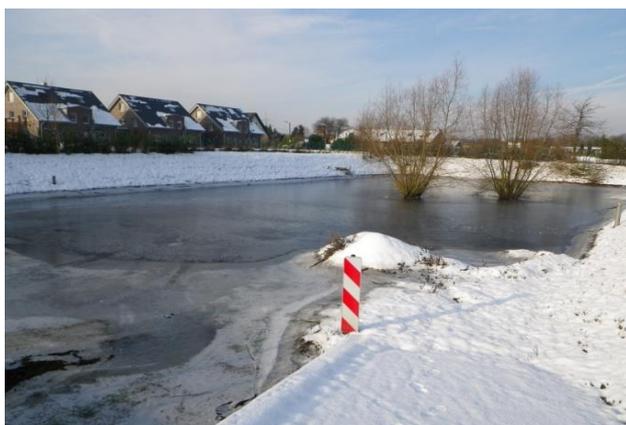
Bild 03_RKBmD_RRB

Blick auf das Regenrückhaltebecken

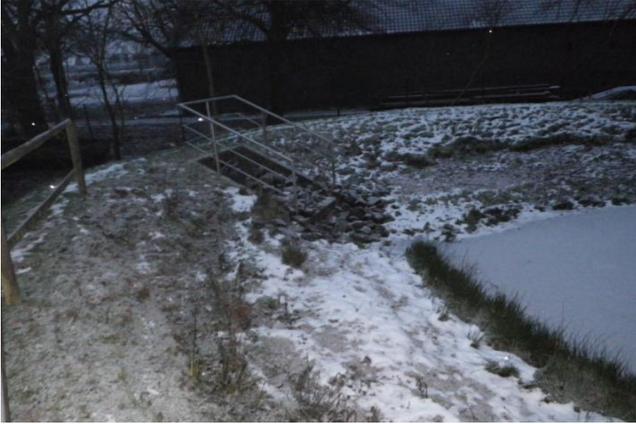
Bild *04_RKBmD_Zu*
Zulauf mit Rückstauklappe über
Wasserbausteine ins RKB

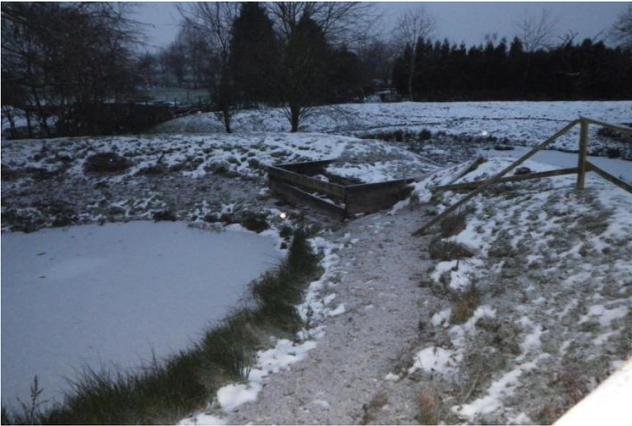
Bild *04_RKBmD_Ab*
Tauchwand vor breitkronigem Wehr

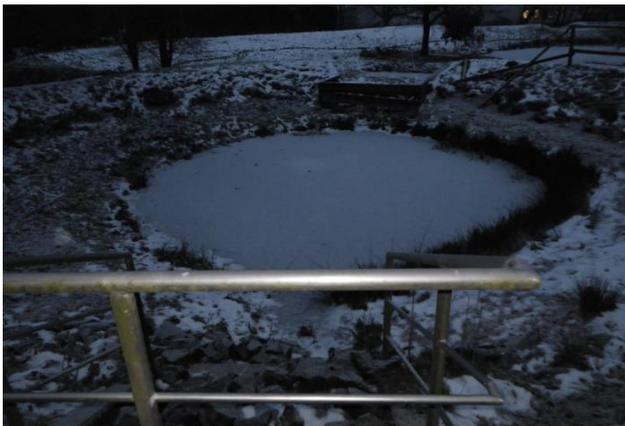
Bild *04_RKBmD_ges*
Blick vom Zulauf in Richtung Ablauf zum
nachschaalteten Regenrückhaltebecken

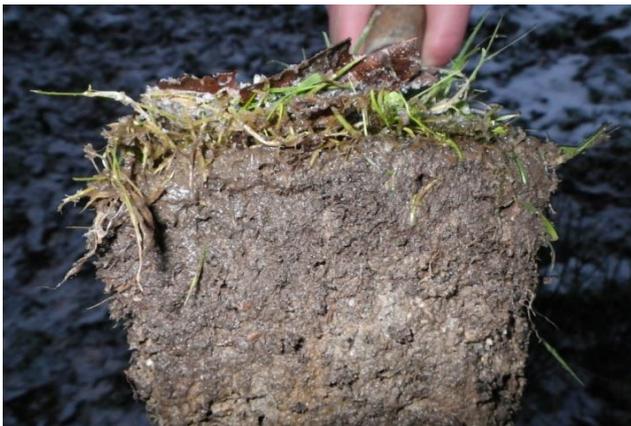
Bild *04_RKBmD_Sed_RRB*
Es ist keine abgrenzende Sedimentschicht
erkennbar.

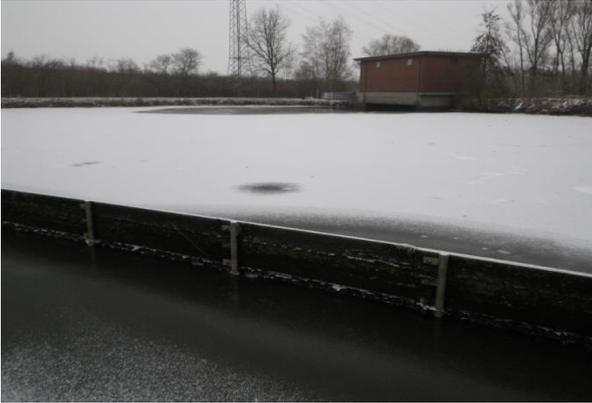
Bild 05_RKBmD_Zu

Blick vom Klärüberlauf, als breitkronige Schwelle ausgebildet, auf das Betriebsgebäude.

Bis zu drei Förderschnecken fördern das Regenwasser von dieser Stelle aus in das Becken.

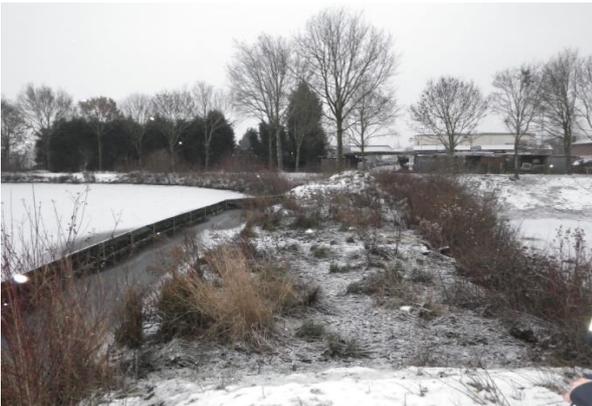
Bild 05_RKBmD_Ab

Blick auf die breitkronige mit Wasserbausteinen befestigte Überfallschwelle

vorgelagert ist eine Holztauchwand

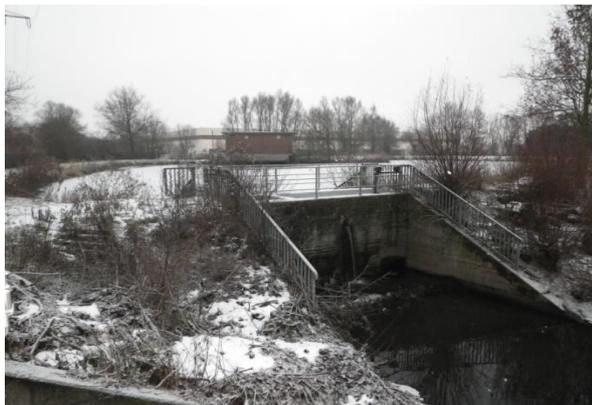
Bild 05_RKBmD_Dr

ständiger Drosselabfluss aus dem RKB ins RRB

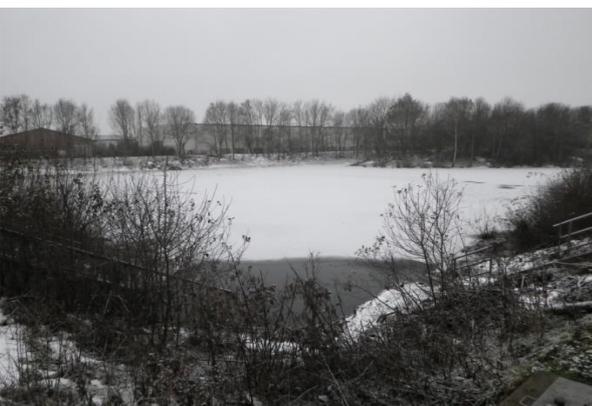
Bild 05_RKBmD_RRB

Blick auf das RRB

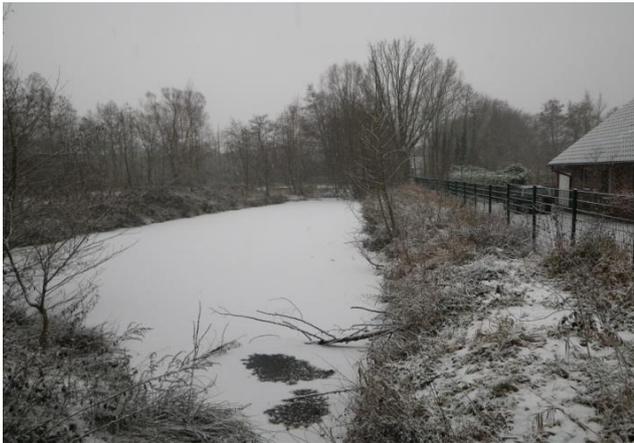
Bild *06_RKBmD_ges*

Blick vom Zulauf in Längsrichtung auf den Ablaufbereich

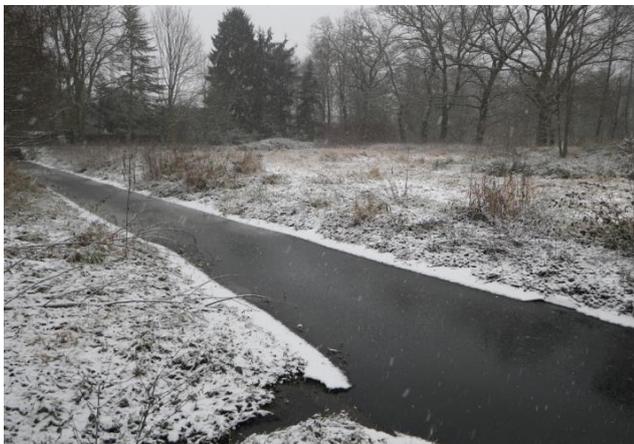
Bild *06_RKBmD_RRB*

Blick vom Überlauf RKB in die Sandsammelrinne auf das RRB (hinten rechts im Bild)

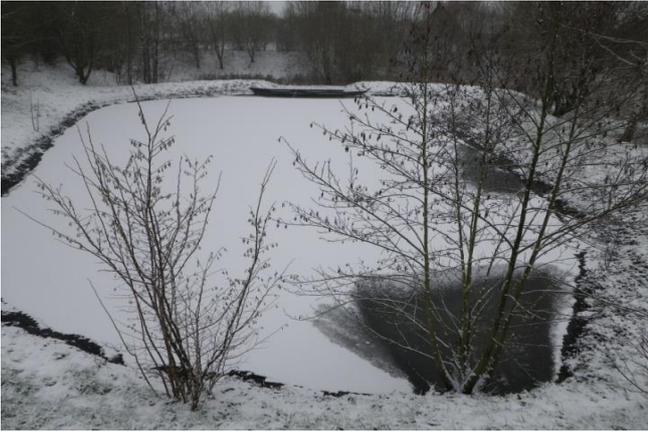
Bild 07_RKBmD_ges

Gesamtansicht RKB; vorne rechts befindet sich der Zulauf und die Absetzzone
Hinten der Klärüberlauf mit Tauchwand nicht erkennbar: RRB befindet sich hinter dem Erdbecken und verläuft rechts neben dem RKB vorbei ins Gewässer

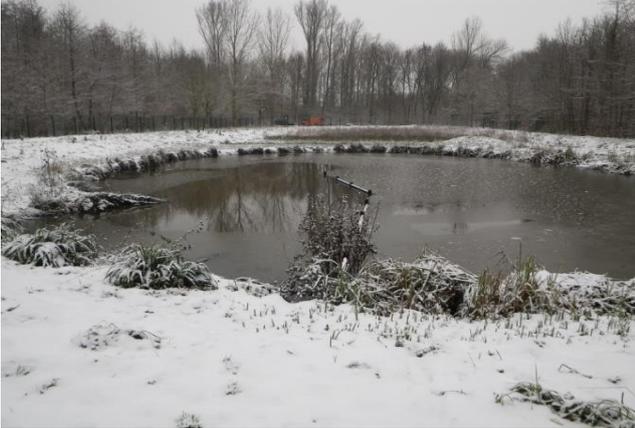
Bild *08_RKBmD_ges*
Blick in Längsrichtung auf das RKB im
Dauerstau mit Prallwand;
im Hintergrund das nachgeschaltete
Regenrückhaltebecken
Der Zulauf befindet sich links im Bild,
er ist nicht sichtbar (getaucht).

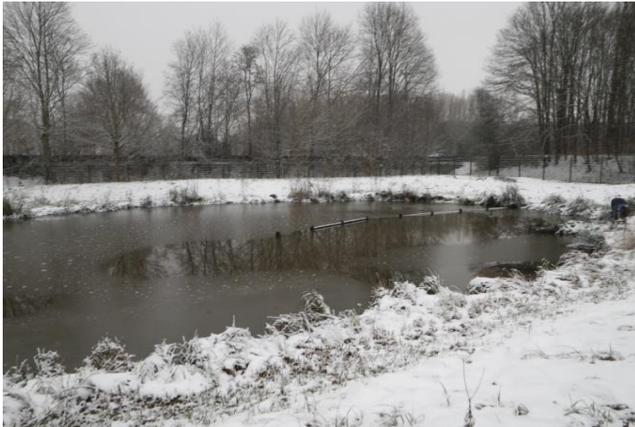
Bild *08_RKBmD_Ab*
Blick auf das RKB in Richtung Ablauf
(ebenfalls getaucht)

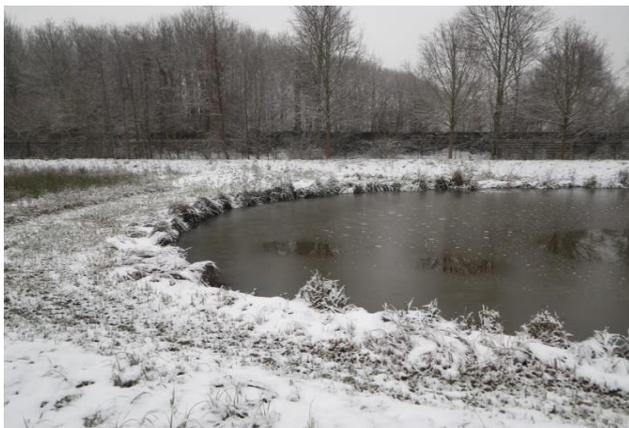
Bild *08_RKBmD_Überlauf RRB*
Überlauf zwischen RKB und RRB
(Notüberlauf)

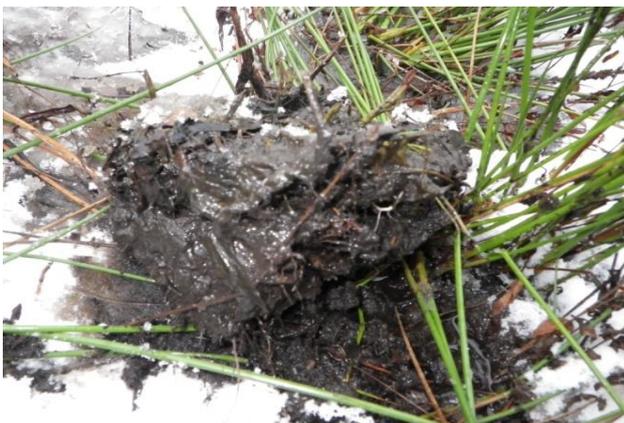
Bild *08_RKBmD_Sed_RRB*
Es ist keine abgrenzende Sedimentschicht
zu erkennen.

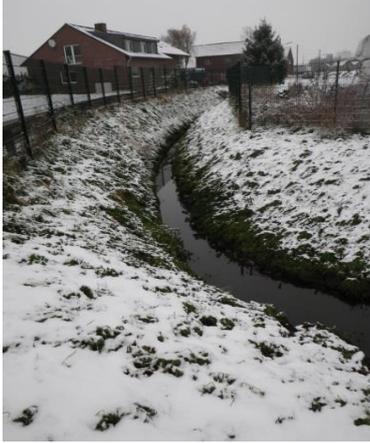
Bild *09_RRB_Graben*
Zulaufsystem zum RRB als offener bewachsener Graben

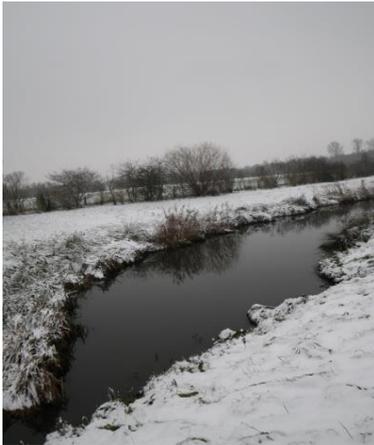
Bild *09_RRB_Zu*
Zufluss aus dem Grabensystem ins erste Becken des RRB

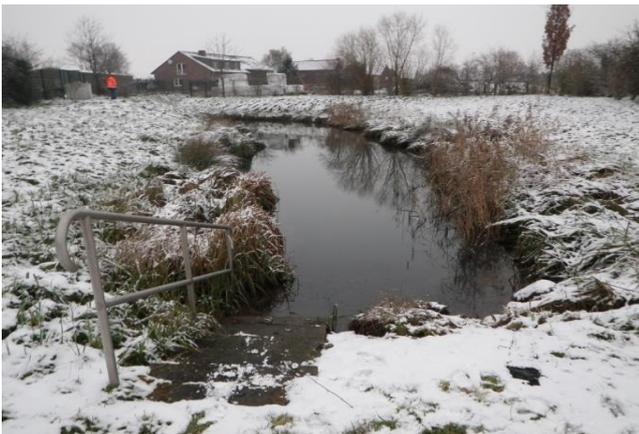
Bild *09_RRB_Ab*
Blick vom zwischensteg auf das erste Becken des RRB

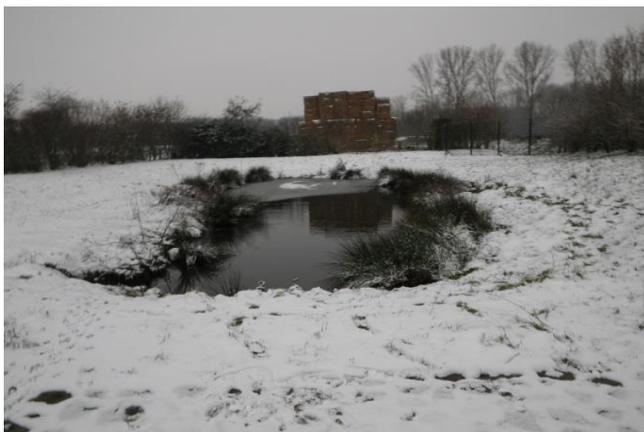
Bild *09_RRB_Becken2*
Blick vom Zwischensteg auf das zweite Becken der Anlage

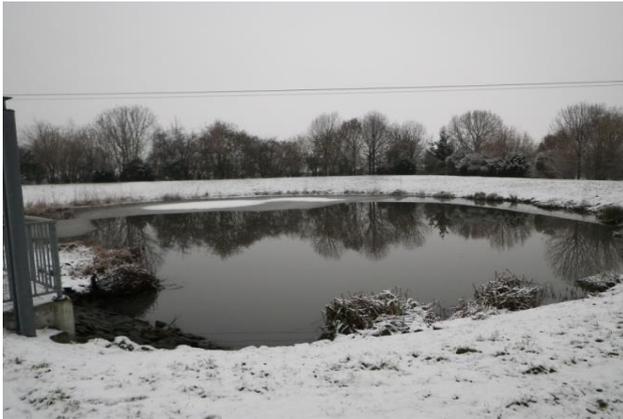
Bild 10_RKBmD_ges

Blick auf das Regenklärbecken (Klärteich befindet sich im vorderen Bereich) und das unmittelbar angrenzende RRB (Oberfläche ist gleich)

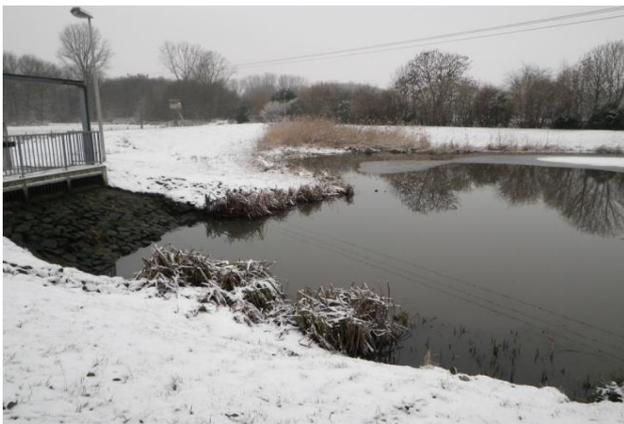
Bild 10_RKBmD_Zu

Blick auf das RKB in Richtung Ablauf RRB vorne links ist der frei über Wasserbausteine laufende Zulauf zu erkennen

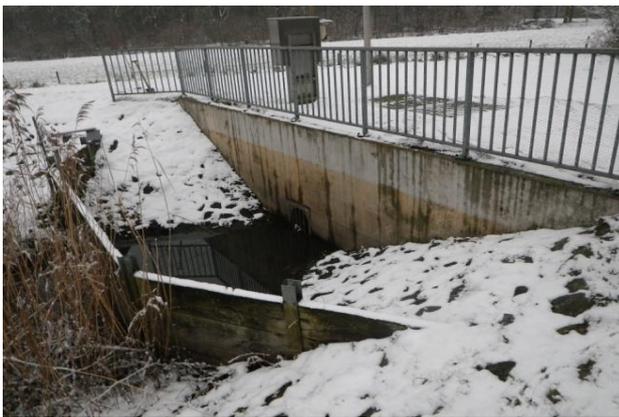
Bild 10_RKBmD_Ablauf RRB

Tauchwand vor dem Überlauf des RRB ins Gewässer

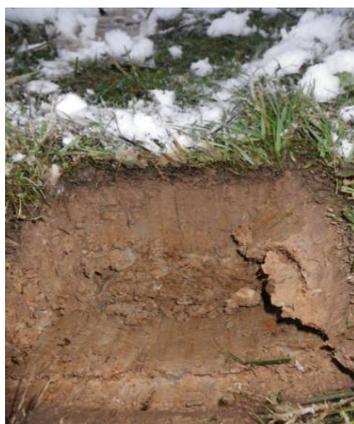
Bild 10_RKBmD_Sed_RRB

Blick in die Schichten des Erdreiches am Uferbereich des RRB in Ablaufnähe. Eine eindeutige Schichtung, die vom abgelagerten Sediment entstehen könnte, ist nicht erkennbar.

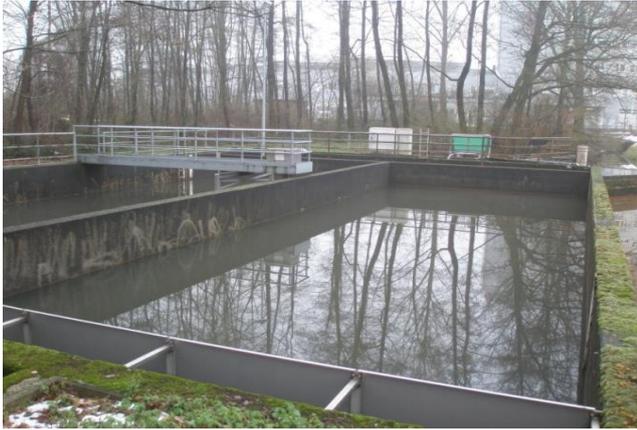
Bild 01_RKBoD_ges

Ansicht vom Klärüberlauf auf die beiden Beckenkammern in Richtung Zulauf bei gefülltem Becken

rechts fließt das Entlastungsgewässer
Im Vordergrund ist noch ein Teil der Tauchwand vor dem Klärüberlauf erkennbar.

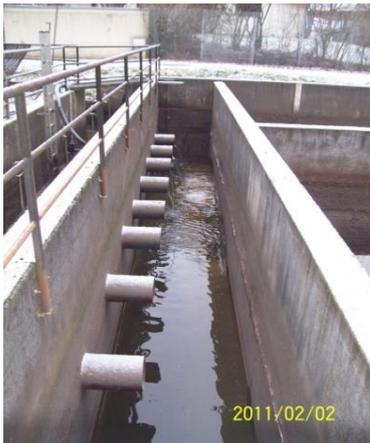
Bild 01_RKBoD_Zu

Zulaufrohre

Die Beschickung der beiden Beckenkammern erfolgt unterhalb der rechts im Bild ersichtlichen sohnah geschlitzten Prallwand

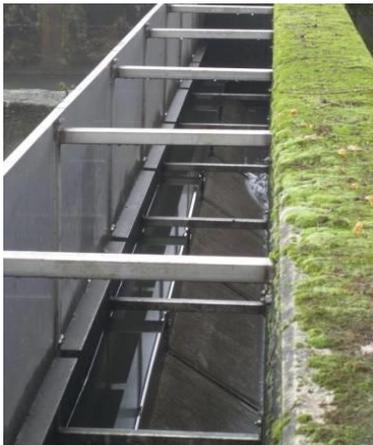
Bild 01_RKBoD_Ab1

nachträglich erhöhte Ablaufschwelle als Klärüberlauf aus Edelstahl mit vorgelagerter Tauchwand

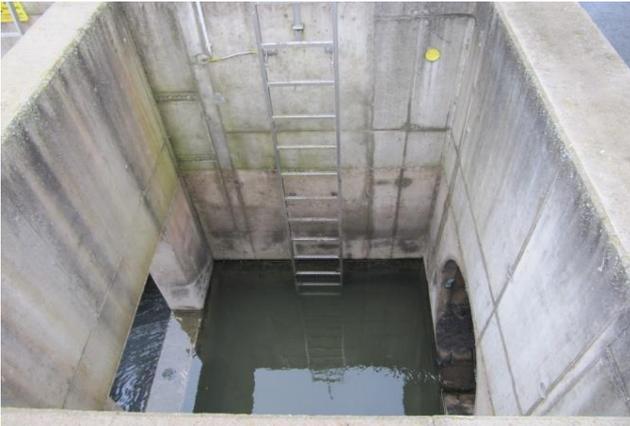
Bild 02_RKB_{oD}_Zu

Blick in den Geschiebeschacht,
rechts im Bild ist der Zulaufkanal.

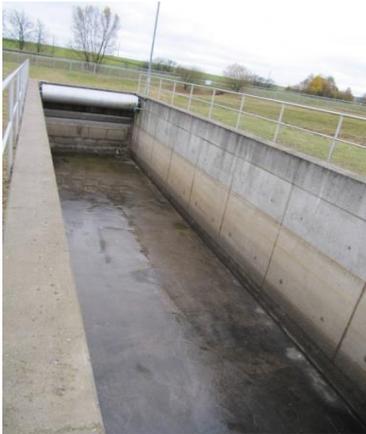
Bild 02_RKB_{oD}_Ab1

Blick auf das RKB in Richtung Ablauf
Die Spülkippe ist zu erkennen, das
Regenrückhaltebecken liegt rechts des RKB.

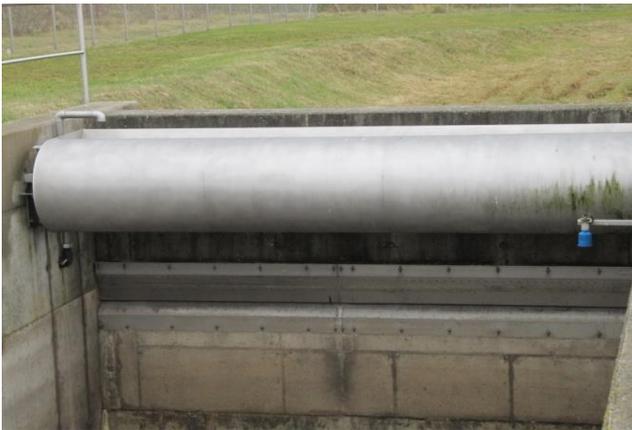
Bild 02_RKB_{oD}_Ab2

Spülkippe und selbstregulierender Klär-
überlauf

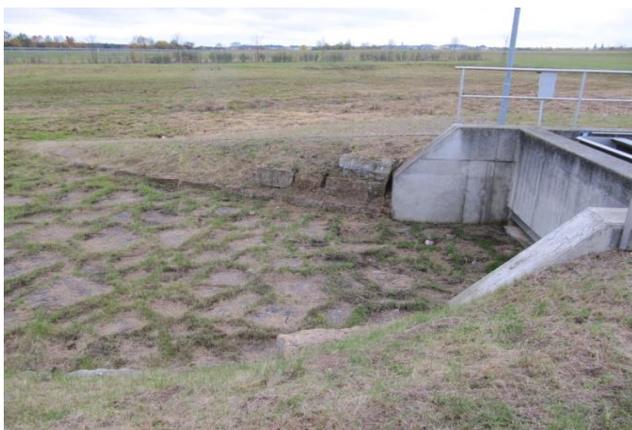
Bild 02_RKB_{oD}_RRB

Blick auf den Ablauf des Regenklärbeckens

Auf den Steinen der Sohlbefestigung war
eine sehr dünne Ablagerungsschicht
erkennbar.

Der Untergrund des Regenrückhaltebeckens
war sehr feucht.

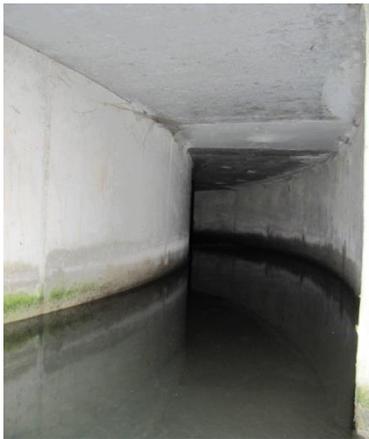
Viel Sediment in Umlaufgerinne vor äußerer Betonschwelle, sehr feines Material
Versuch mit Salpetersäure ergab erhöhten Carbonatgehalt

Bild *03_RKBoD_Ab2*
Blick ins Umlaufgerinne des RKB

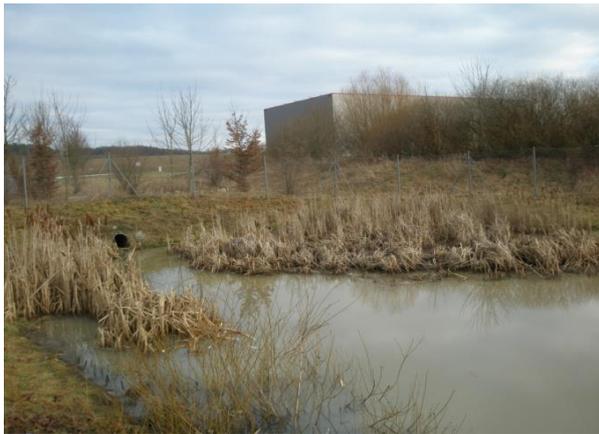
Bild *04_RKBmD_Zu*

Blick auf eines der beiden Zulaufrohre zum Regenklärbecken, das zweite Rohr ist vom Schilf verdeckt

Der Schilfbewuchs im Zulaufbereich ist natürlich entstanden.

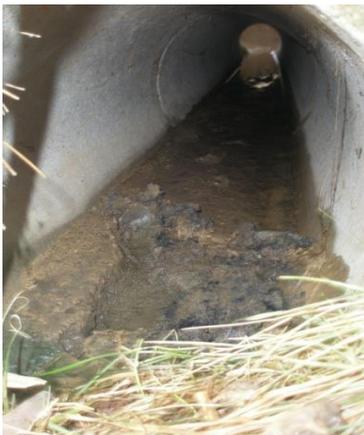
Bild *05_RKBmD_Zu_Sediment*

Blick auf die Sedimentablagerungen in einem der Zulaufrohre

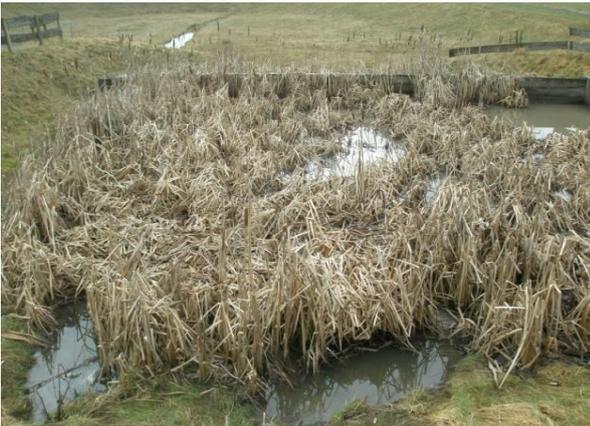
Bild 06_RKBmD_ges

Blick vom Zulauf auf die Tauchwand
Erkennbar ist der starke Schilfbewuchs.

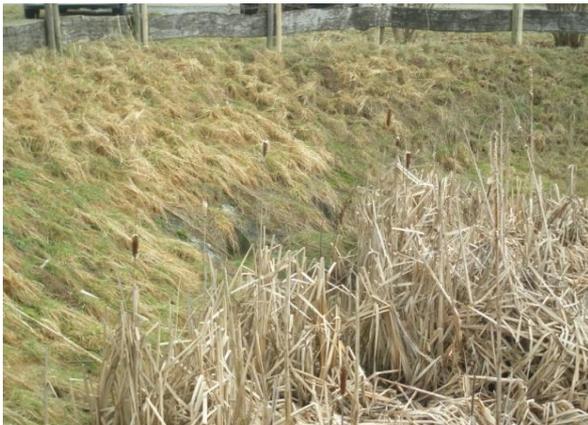
Bild 06_RKBmD_Zu

Blick auf die Zulaufrohre des RKB, die
vom Schilf verdeckt werden
In der Böschung ist ein Betonrohr erkennbar.

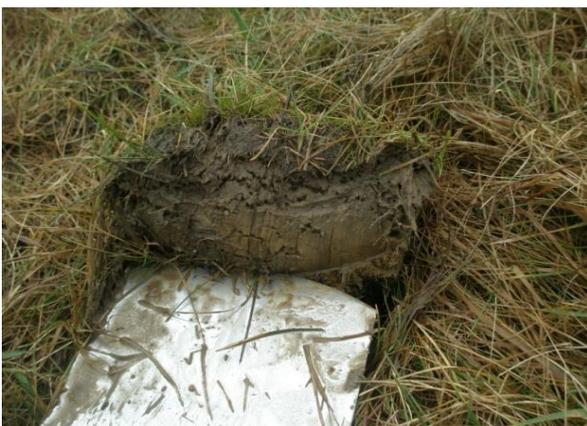
Bild 06_RKBmD_Sed_RRB

Es ist keine klar abgrenzbare Sediment-
schicht zu erkennen.

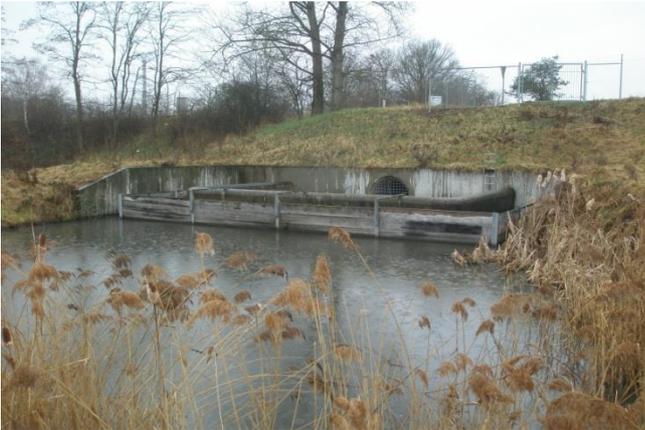
Bild 10_RKBmD_ges

Blick auf das Zulaufbauwerk vom Damm aus

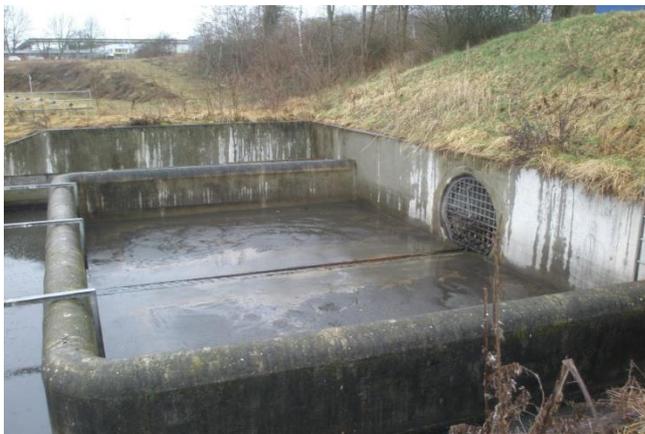
Bild 10_RKBmD_Zu

Blick in das Zulaufbauwerk mit Betonsohle
Zulaufrinne mit Grundablass in den Bereich
des RKB in Erdbauweise

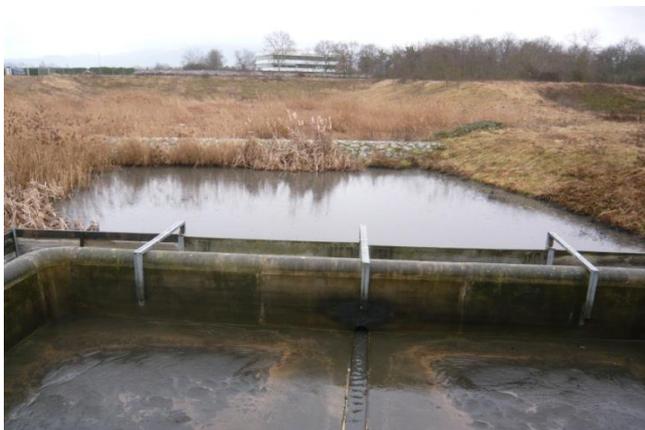
Bild 10_RKBmD_Ab

Blick vom Zulauf auf das RKB in Erdbauweise
hinten in Bild der Damm mit 9 Zulaufrohren
zum Bodenfilter
hinter dem Bodenfilter ist ein Versickerungs-
becken angeordnet

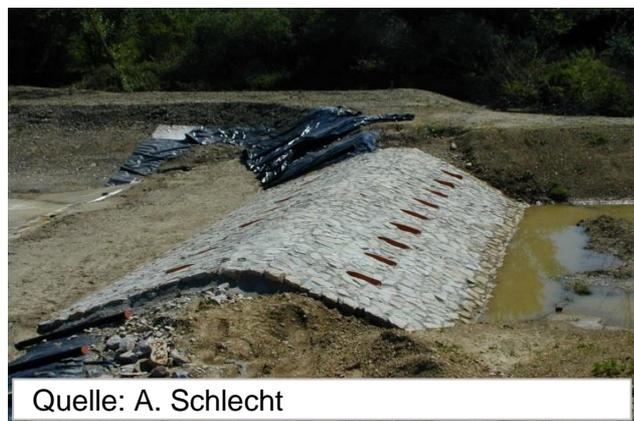
Bild 10_RKBmD_Rohre Abfluss_Bau

Bild vom Bau des Dammes mit Zulaufrohren
zum Bodenfilter
rechts im Bild RKB links der BF

Becken war aufgrund von Undichtigkeiten noch nicht in Betrieb. Es eignet sich nicht für ein orientierendes Monitoring. Die Baukosten sind nicht bekannt.

| Abdichtung musste zwei Mal nachgebessert werden, längere Stilllegung, Dachs hat sich eingependelt |

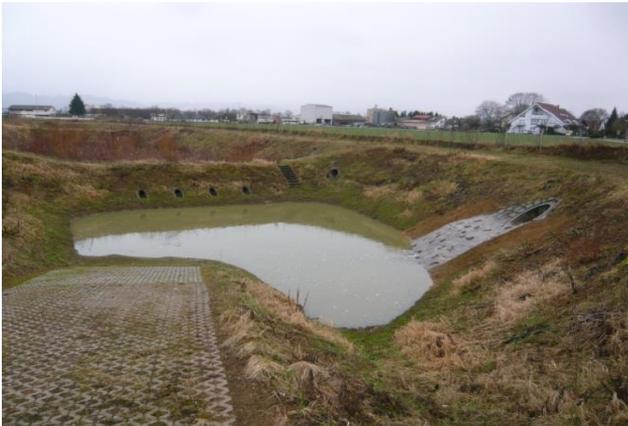
Bild 11_RKBmD_ges

Blick in Längsrichtung auf das RKB
im Hintergrund der Bodenfilter
Der Zulauf zum Becken erfolgt seitlich
(rechts im Bild zu sehen).

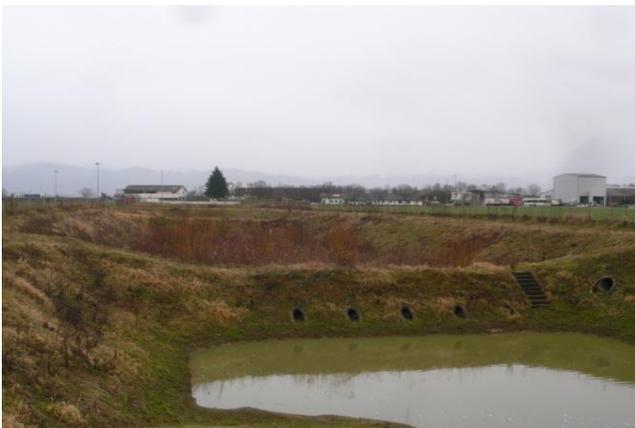
Bild 11_RKBmD_Ab

Ablaufrohre des RKB zum Bodenfilter
Das RKB hat zu diesem Zeitpunkt
nicht seinen maximalen Wasserstand
Rechts erhöht befindet sich ein Bypass
zum Retentionsbodenfilter

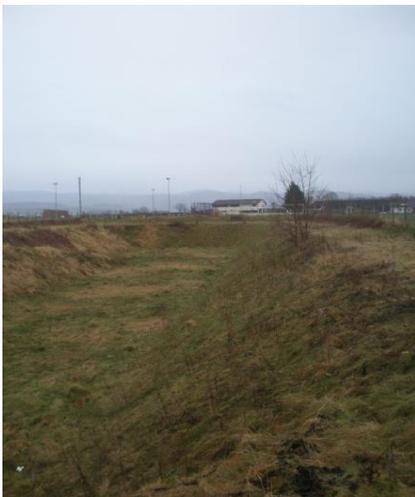
Bild 11_RKBmD_RRB

Hinter dem Retentionsbodenfilter befindet
sich ein RRB, hier im Bild ersichtlich

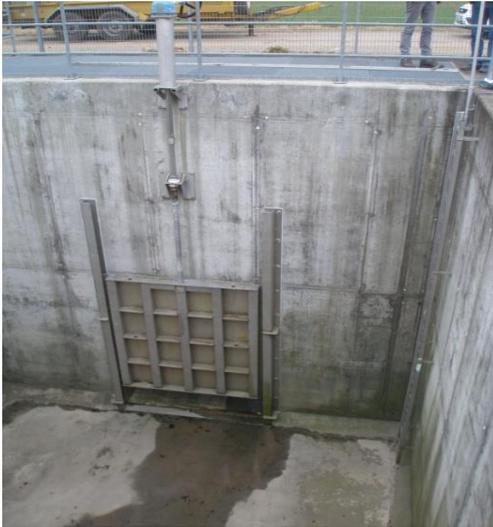
Bild 12_RKBoD_FB_zu

Zulauf zum Fangbecken über Schieber

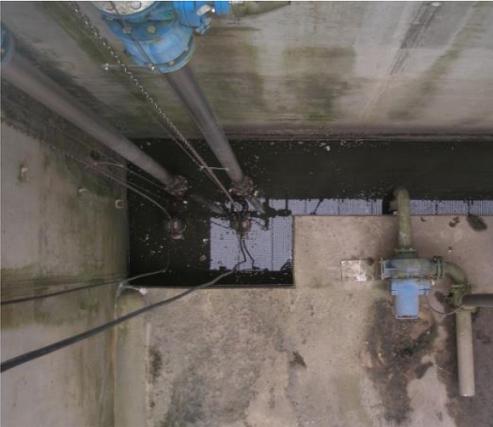
Bild 12_RKBoD_FB_Pumpen

Blick von oben in den Pumpenschacht

Nassaufstellung

rechts ist der Wirbeljet zu sehen

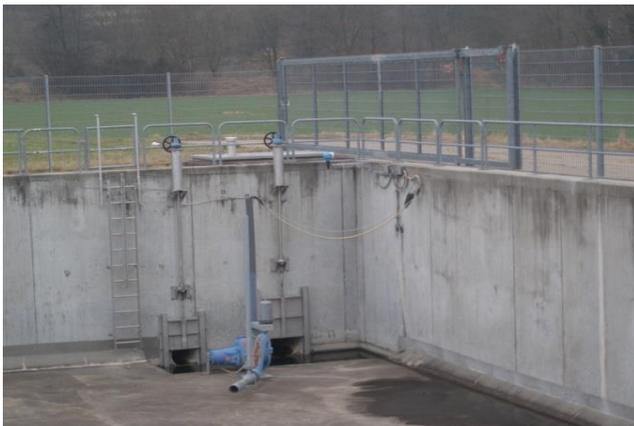
Bild 12_RKBoD_FB_Ab_RRB

Blick auf den Ablauf des Regenrückhaltebeckens, auch hier ist ein Wirbeljet installiert.

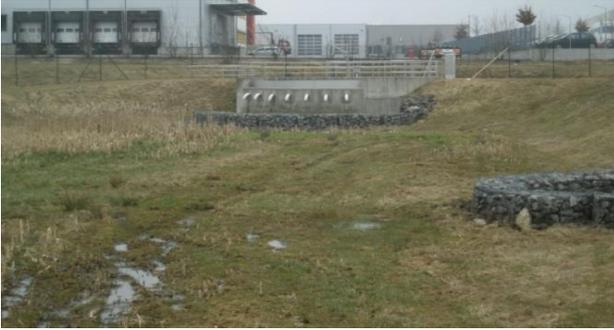
Bild 13_RKBöD_ges

Blick vom Regenrückhaltebecken auf 7 Auslaufrohre des Regenklärbeckens
Gabionen zur Energieumwandlung und Erosionsverminderung
rechts: weiterer Zulauf in das RRB von Straßen- und Rasenflächen

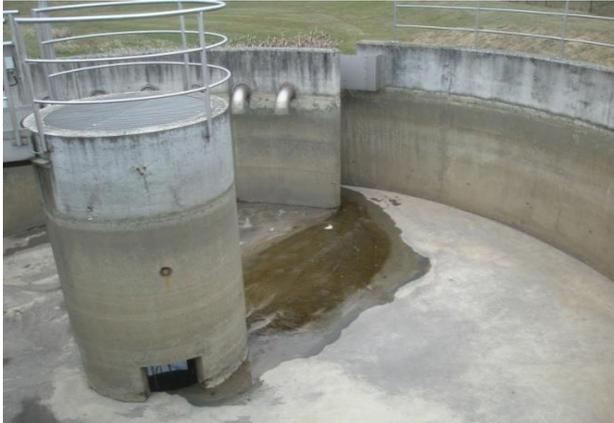
Bild 13_RKBöD_Zu

Zulauf in das Regenklärbecken, in der Mitte befinden sich die Pumpen, die den nicht in das RRB geführten Beckeninhalt zur Kläranlage pumpen

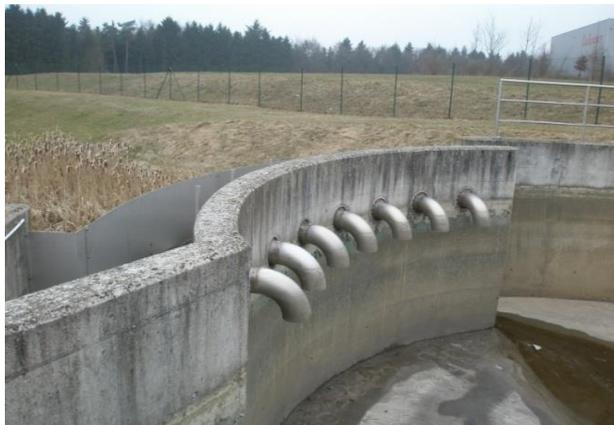
Bild 13_RKBöD_Ab1

7 Ablaufrohre (mit Hebewirkung) sind bei Anspringen des KÜ getaucht (siehe Einstaukante im Becken)
BÜ ist über eine Betonschwelle ausgeführt
siehe Bild 13_RKBöD_Ab2/3

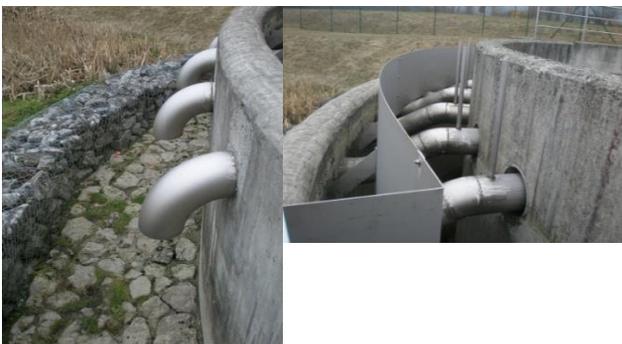
Bild 13_RKBöD_Ab2/3

Ablaufrohre und Überfallschwelle
Auf den Wasserbausteinen waren keine Sedimentablagerungen festzustellen.
Der Zulauf zum Becken erfolgt im Bereich unterhalb der Tauchwand.

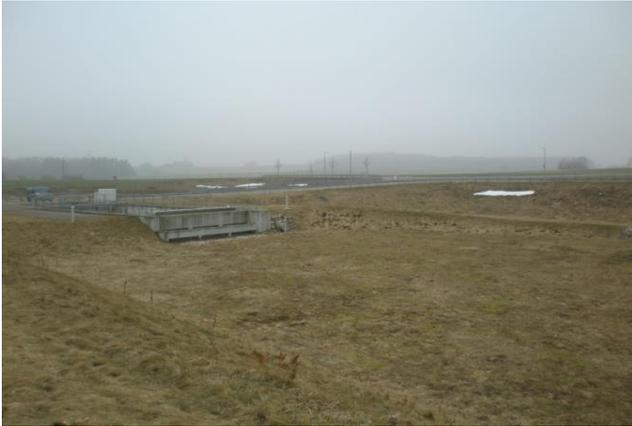
Bild 14_RKBoD_ges

Blick vom Bodenfilter auf den Ablauf des Regenklärbeckens
rechts und hinter dem Becken liegen die zwei Sickerbecken
nicht ersichtlich ist die zusätzliche Versickerungsfläche, sie befindet sich links vom Regenklärbecken

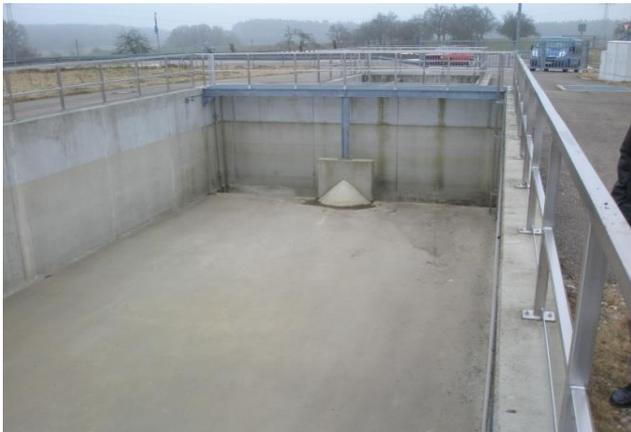
Bild 14_RKBoD_Zu

Blick auf das RKB in Richtung Zulauf
Der Zulauf erfolgt hinter der Prallplatte aus dem Beckenüberlauf
links befindet sich der Ablauf zum Schmutzwasserkanal

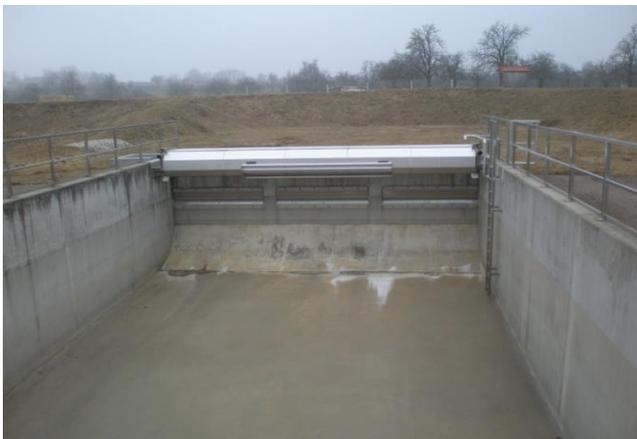
Bild 14_RKBoD_Ab1

Blick auf den Ablauf des Regenklärbeckens
3 Ablaufschlitze zum Retentionsbodenfilter hin
Spülkippe

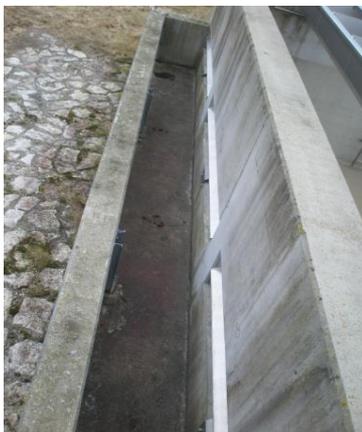
Bild 14_RKBoD_Ab2

Ablaufschlitze von der Seite des Retentionsbodenfilters aus gesehen
Die Betonschwelle links verfügt über längliche Öffnungen, die auf diesem Foto nicht ersichtlich sind.

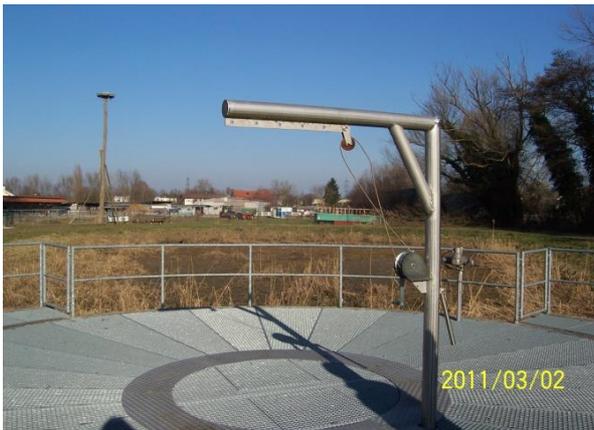
Bild 15_RKB_{oD}_ges

Blick vom Regenklärbecken als Rundbecken
auf den Retentionsbodenfilter
Das RKB ist mit einem Gitter abgedeckt.

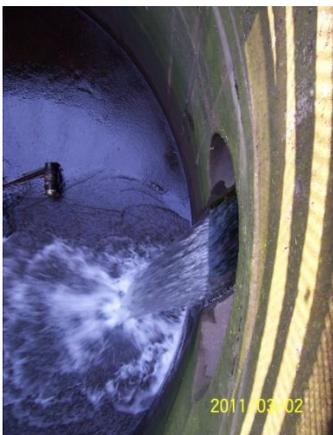
Bild 15_RKB_{oD}_Zu

Zulauf in das Rundbecken
Am Boden des Beckens befinden sich Rühr-
werke, die Wasser und Sediment in Wirbelbe-
wegung versetzen

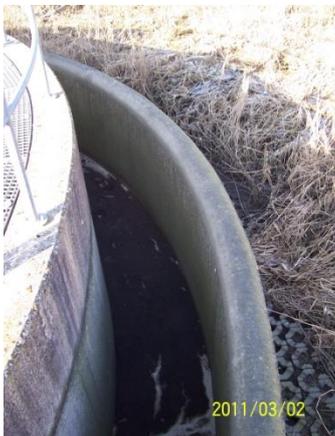
Bild 15_RKB_{oD}_Überlauf RBF

Überlaufschwelle aus dem Regenklärbecken
zum Bodenfilter
Die Rinne wird über hochgelegene Zulauf-
schlitze mit innenliegender Tauchwand vom
Rundbecken aus beschickt
Die Zulaufschlitze befinden sich im 1. und 2.
Quadranten.

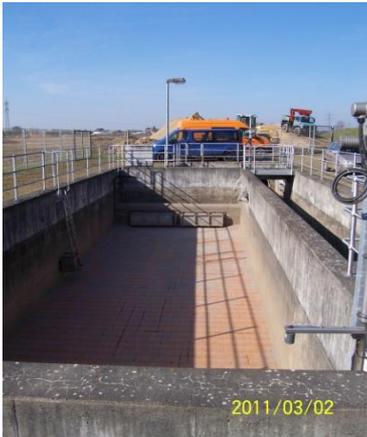
Bild 16_RKBöD_ges

Blick in Längsrichtung auf das RKB in Richtung Zulauf

Rechts im Bild befindet sich der Schlammfangraum.

Ist dieser zu einem bestimmten Level gefüllt, erfolgt die Befüllung der Beckenkammer über eine seitlich angeströmte Überfallschwelle

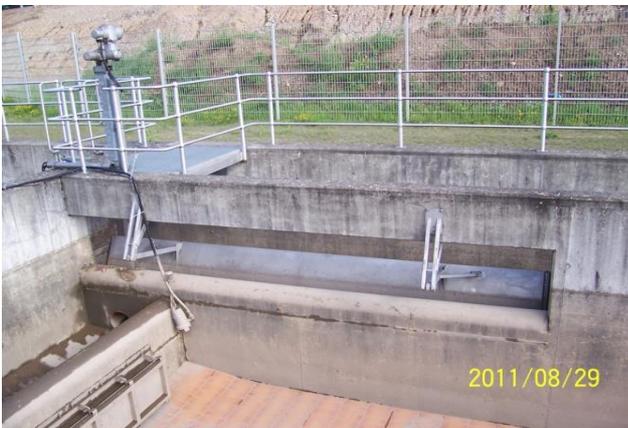
Bild 16_RKBöD_Zu

Überfallschwelle und Spülklappen zum Becken mit schwimmender Tauchwand

der Zulauf zum Spülklappensumpf ist über einen wasserstandsgesteuerten Schieber geregelt

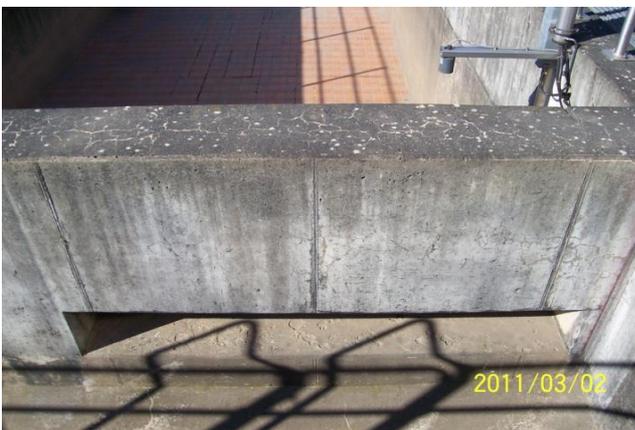
Bild 16_RKBöD__Ab

ein Ablaufschlitz als Klärüberlauf der zweite liegt links

der Schieber für die Restentleerung und die Steuerung der Spülklappen erfolgt über die rechts im Bild ersichtliche Wasserstandsmessung

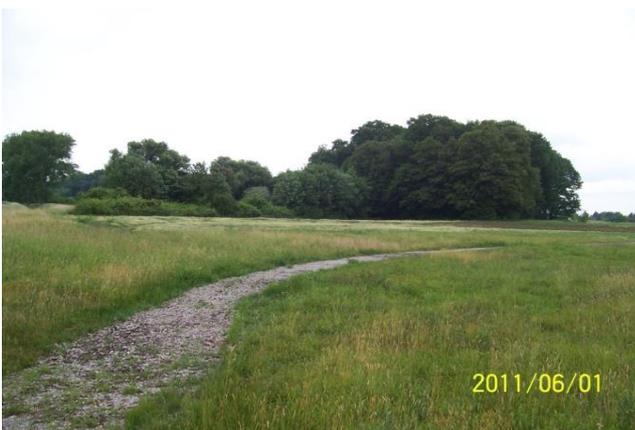
Bild 16_RKBöD_RRB

Blick auf das Regenrückhaltebecken

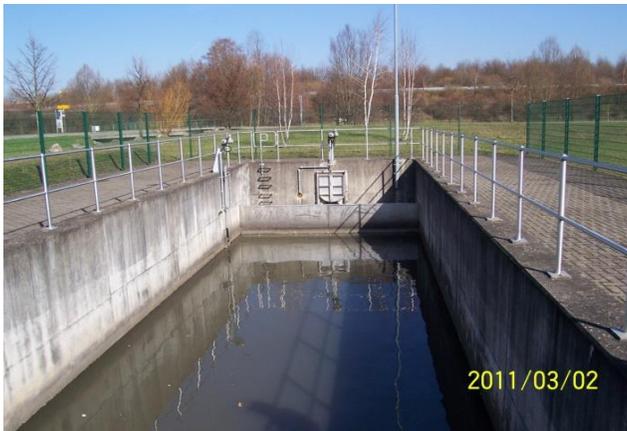
Bild 17_RKBmD_ges

Blick in Längsrichtung auf das RKB in Richtung Ablauf

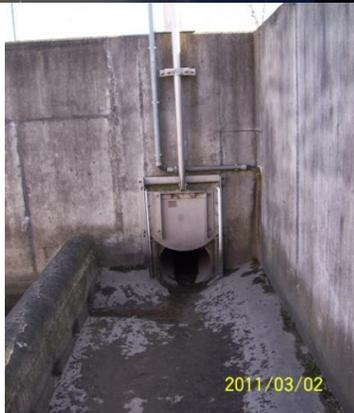
Bild 17_RKBmD_Zu1

Blick auf das Zulaufrohr aus EZG 1 der andere Zulauf liegt, ebenfalls mit einem Schieber versehen, im Rücken des Betrachters
links im Bild ist die geschlitzte Überfallschwelle zur Sedimentationskammer zu erkennen

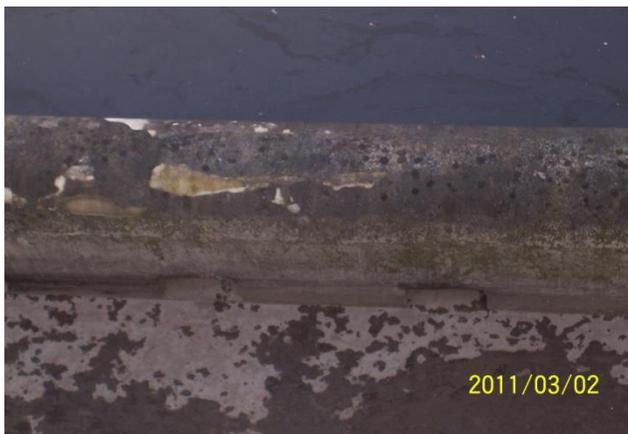
Bild 17_RKBmD_Zu2

Die Überfallschwelle zur Sedimentationskammer weist Öffnungen auf, so dass die Zulaufrinne leer laufen kann
In der Zulaufrinne sind keine Sedimentablagerungen zu erkennen

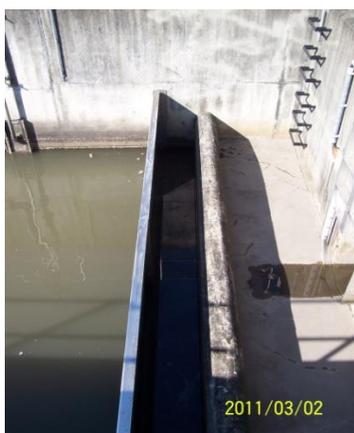
Bild 17_RKBmD_Ab

Tauchwand und Überfallschwelle aus Beton
Die Ablaufmenge kann über einen Schieber reguliert werden
Am Auslass des Kanals in das HRB befindet sich eine Rückstauklappe.

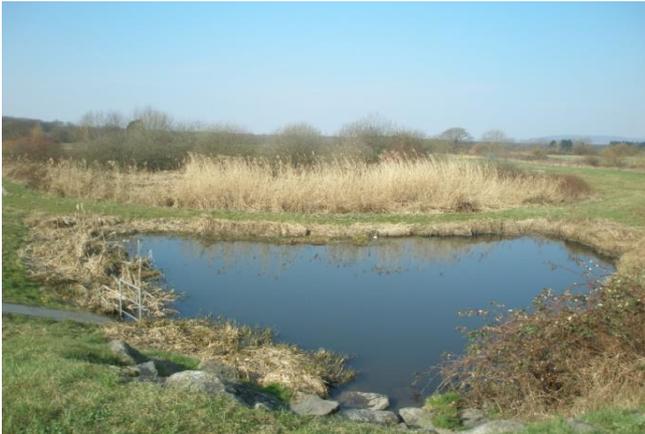
Bild 18_RKBmD_ges
Blick auf das RKB als Vorstufe des
Retentionsbodenfilters
Dieses ist im Hintergrund erkennbar.
(Foto: A. Schlecht)

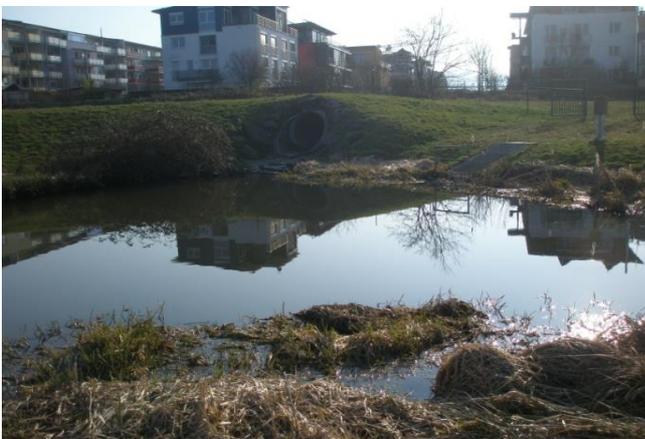
Bild 18_RKBmD_Zu
Blick auf den Zulauf des RKB (DN 1600)
Im Hintergrund ist die die
Wohnbebauung des Einzugsgebietes
erkennbar

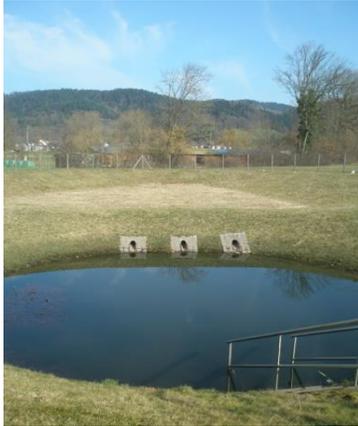
Bild 19_RKBmD_ges
Blick vom Zulauf auf den Ablauf des RKB
im Hintergrund ist der gemähte Bodenfilter
erkennbar

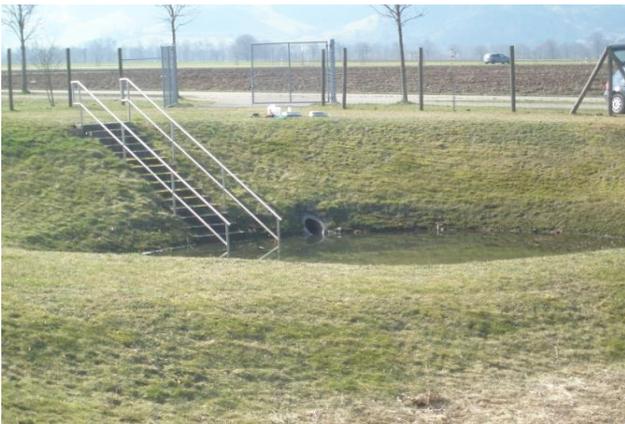
Bild 19_RKBmD_Zu
Zulaufrohr und Zugangstreppe des RKB

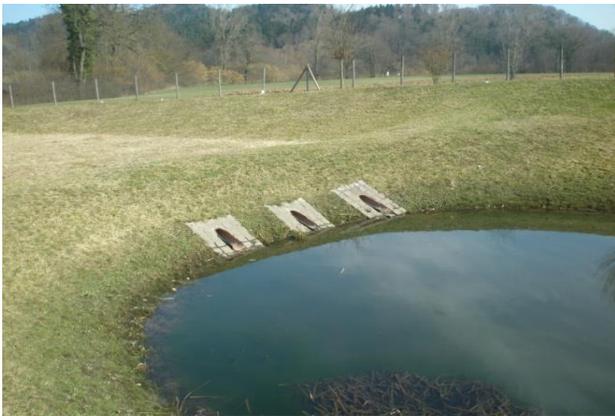
Bild 19_RKBmD_Ab
Ablaufrohr des RKB zum Bodenfilter

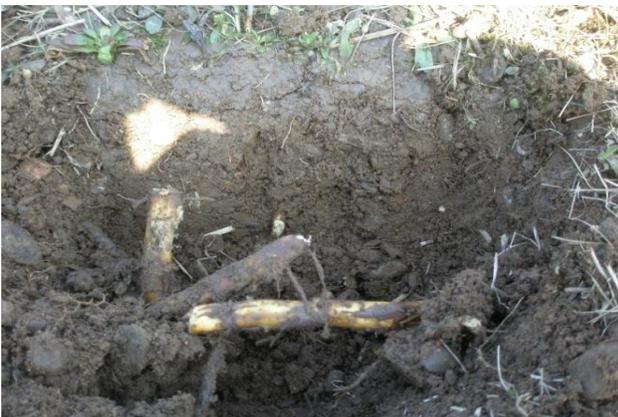
Bild 19_RKBmD_Sed_RBF
Es ist keine abgrenzende Sedimentschicht
zu erkennen,
gut erkennbar ist die Durchwurzelung
des RBF
