Reduktion des Feststoffeintrages durch Niederschlagswassereinleitungen Phase 1

Anhänge A1 – A5 zum Projektbericht

Oktober 2013

Anhang A1 Einzelfallbetrachtung

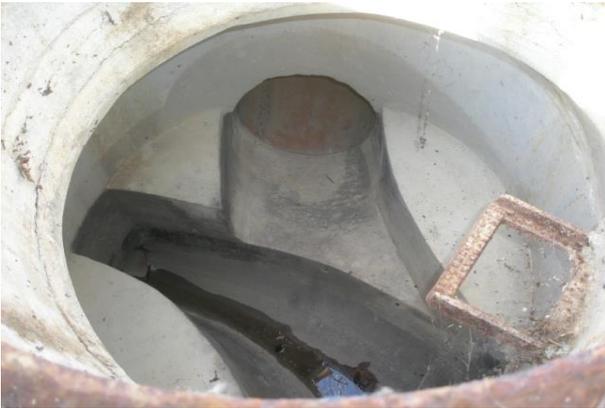
Bild 20_RKBmD_BÜ

Blick auf den Beckenüberlauf im Zulaufschacht

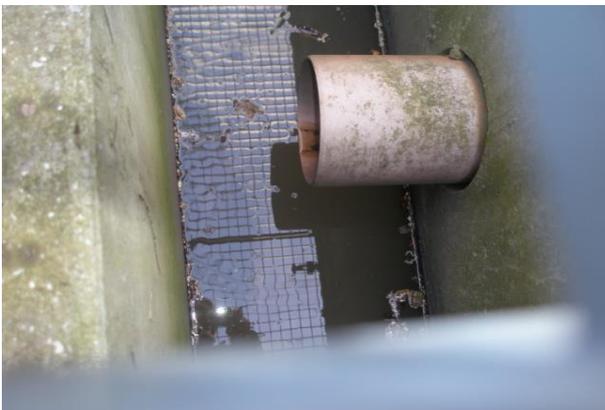
Bild 20_RKBmD_Zu

Zulaufrohr zum Rechteckbecken trifft auf Betontauchwand links im Bild

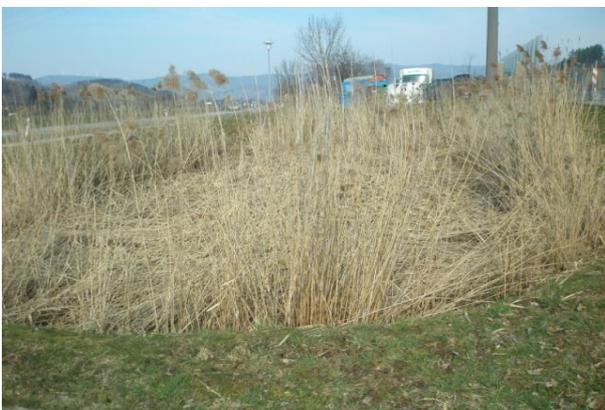
Bild 20_RKBmD_RBF

Blick auf den Bodenfilter

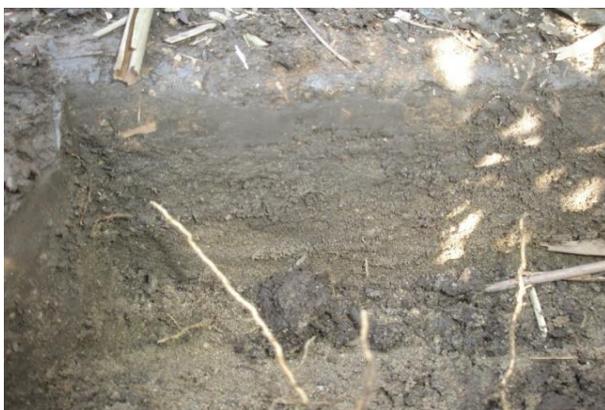
Bild 20_RKBmD_Sed_RBF

feine Ablagerungen auf der Sandschicht des Bodenfilters sind erkennbar
